## LIBRO DEL EDIFICIO

# INCIDENCIAS Y ACCIONES RECOMENDADAS

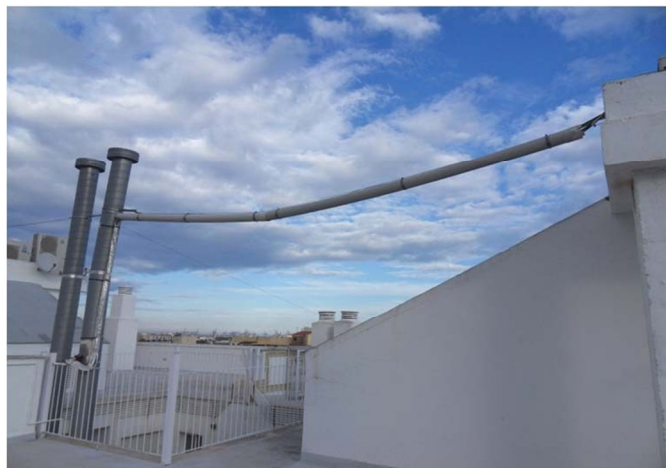
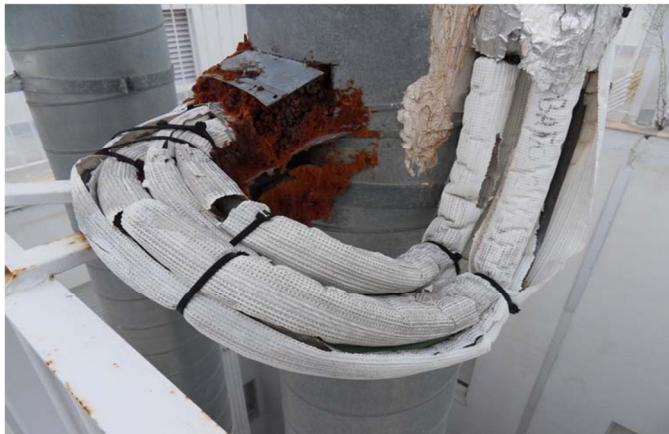
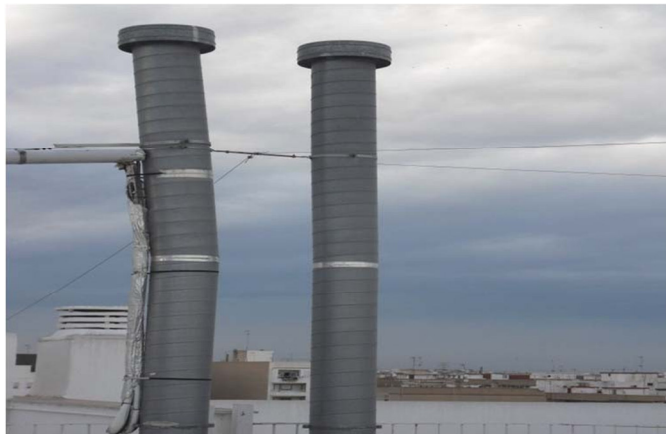
**1**

Conducción líneas frigoríficas Aire acondicionado.

Desde casetón a conducto ventilación del garaje.

Tubo PVC envolvente descolgando por peso. Conducto de ventilación garaje, doblado. Excesivo peso. Ocupación indebida de elemento común.

Supuestamente actuación particular.

(Importancia ALTA): Disminución de la sección del tubo ventilación de garaje. Deterioro de un elemento común. Riesgo de doblado del conducto ventilación. Riesgo de caída del colgajo tuberías frigoríficas.

(Corrección): Reponer situación original, eliminando el paso de las tuberías.

(Reparación): Reparar apertura en tubo ventilación, cierre de plancha y refuerzo de sellado. Enderezar el tubo.

Si para acceder a la vivienda no existe otra disposición, colocar un puente de estructura metálica bien apoyado y pintado, del que colgar con seguridad las tuberías frigoríficas, dejando al margen cualquier elemento común.

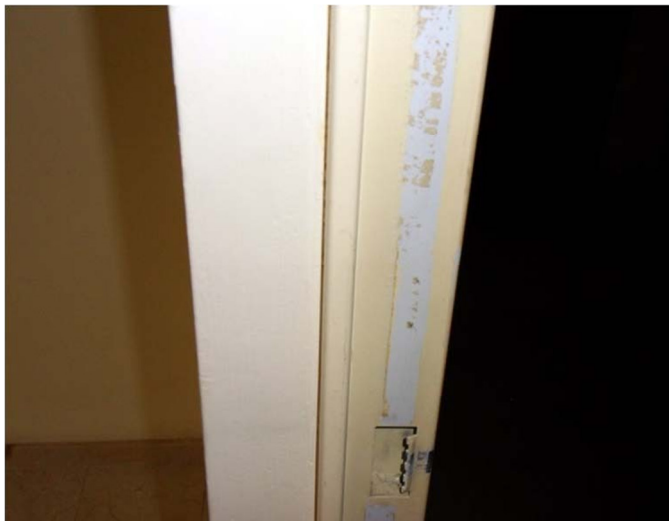
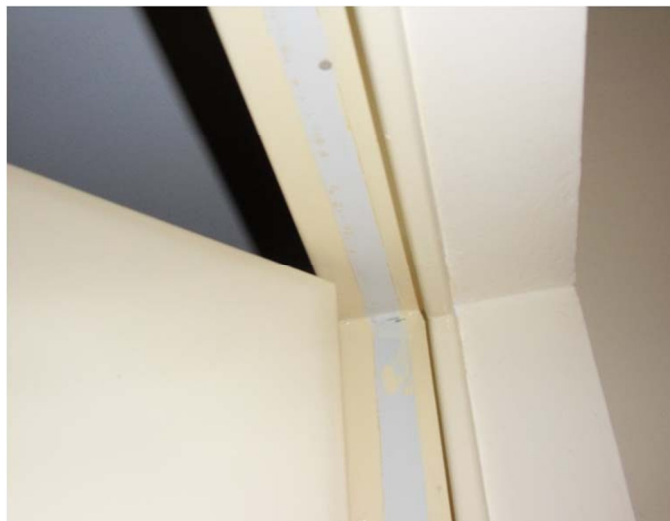
**2**

*Puertas de sectorización incendios en vestíbulos de independencia garaje.*

*No dispone de sellado corta-humo.*

*Ha habido y se han retirado, quedan restos del encolado y huella de pintura.*

*(Importancia ALTA): Incumplimiento CTE DB SI, en su función de sectorización y corte de los humos de incendio.*

*(Corrección): Colocar en el marco bandas intumescentes adhesivas.*

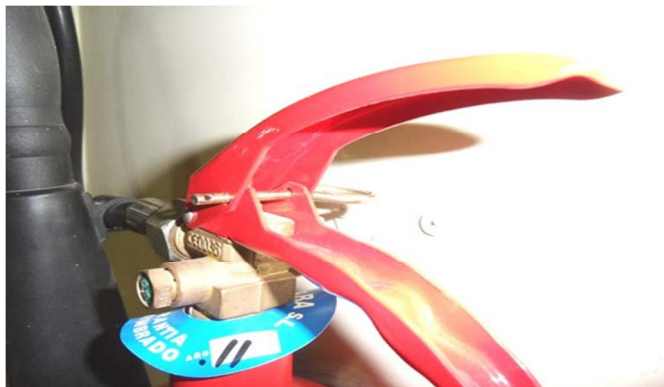
4

Extintor junto cuadro eléctricozaguán.

Le falta el precinto de garantía de no uso.

Seguramente sabotado, sin uso del extintor.

(Importancia MEDIA): El precinto es garantía del no uso y perfecto estado. Y su falta incumple la normativa.

(Corrección): Reponer en próxima revisión.

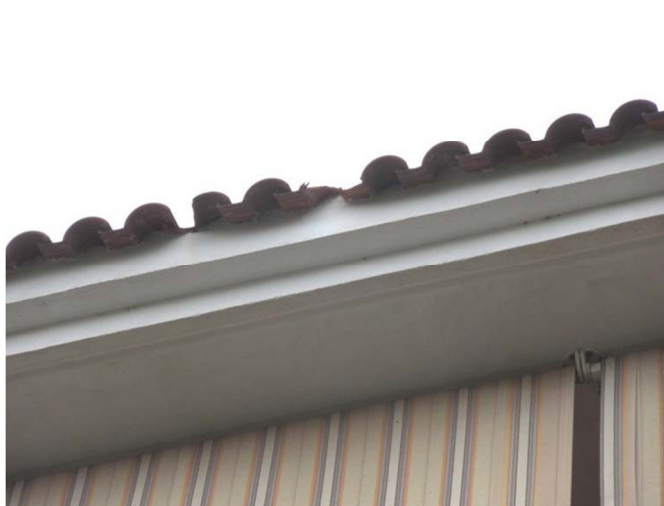
5

Cornisa de teja en fachada principal.

Tejas despuntadas y probablemente agrietadas.

Probablemente golpe en obra, que produjese grietas en algunas tejas, lo que provocó su posterior caída.

(Importancia ALTA): Sobre todo si aún existiesen tejas agrietadas, con riesgo de caída.

Además, la falta del vuelo, producirá escorrentías que mancharán el canto del forjado.

(Reparación): Reponer las tejas rotas. Será necesario hacerlo desde plataforma telescópica o cesta en brazo articulado.

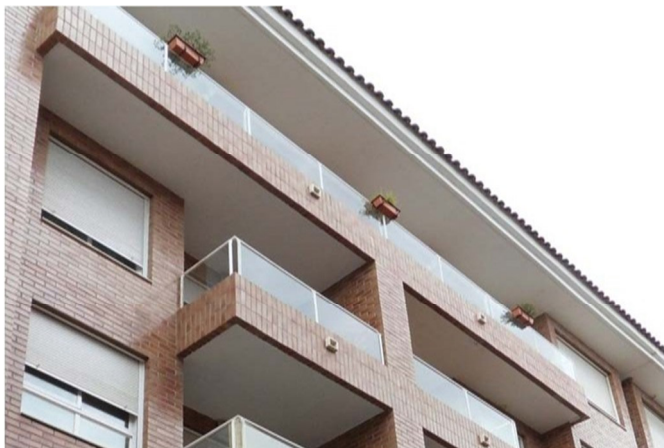
6

Fachada posterior.

Jardineras voladas al exterior en última planta.

(Importancia ALTA): Es responsabilidad comunitaria las consecuencias que pudieran derivarse se cualquier caída de objetos a la vía pública.

(Corrección) : Colocar las jardineras por el interior.

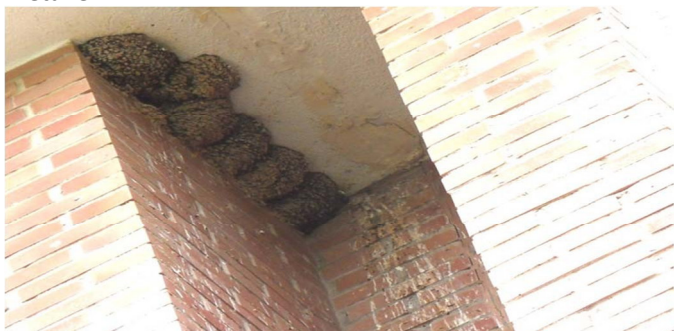
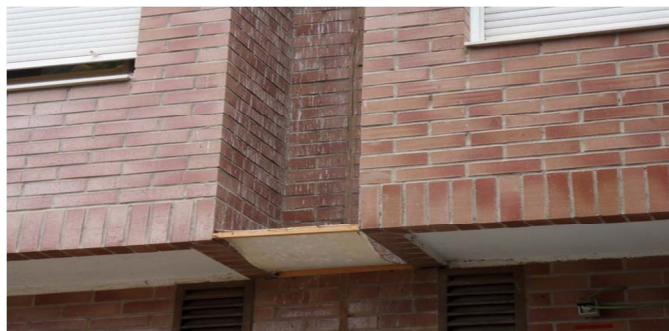
## 13

Fachadas exteriores.

Riesgo desprendimiento de bandeja protectora de excrementos de pájaros anidados en la fachada.

Decisión propia de los usuarios de bajos y acera del edificio.

Respecto a la anidación la causa es el propio diseño de la fachada y volados. Estos pájaros aprovechan para anidar la protección de cualquier rincón cóncavo e inaccesible.

(Importancia MEDIA): La bandeja colocada es precaria, acumula peso y está cedida. El riesgo de una posible caída sobre alguien es peor que lo que pretende solucionar.

(Corrección): Para evitar la lluvia de excrementos, es buena solución poner una bandeja protectora, pero, será necesario que ésta sea más consistente, segura y fácil de vaciar. Y además habrá que realizar el mantenimiento de vaciado y limpieza periódico.

Puede ser una bandeja de tablero de resina encastrada en guías laterales de aluminio, y encargar al mantenimiento de limpieza su revisión y vaciado periódico. Estos pájaros suelen visitarnos de primavera a otoño, así que con un mantenimiento mensual en esos meses, pienso que sería suficiente.

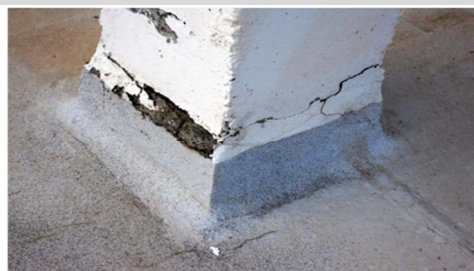
## 14

Alambres rodapiés en terraza.

Pilares exentos y cajeados shunts exentos.

Grieta abierta con el revestimiento.

*Movimientos dilatación en elementos de poco tamaño.  
Alambres realizados con pasta de monocaapa, mortero  
flojo de revestimiento.*

*(Importancia MEDIA): Posibles filtraciones por detrás de  
impermeabilizaciones despegadas por defecto.*

*(Reparación): Picar los alambres de pasta monocapa, y sellar junta con masilla elástica blanca.*

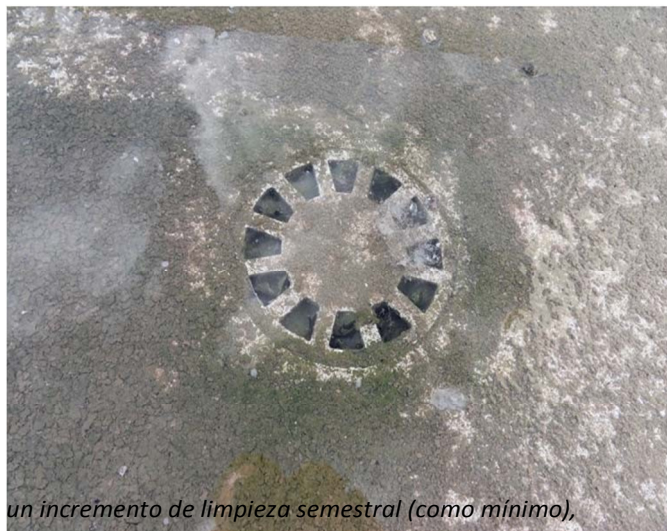
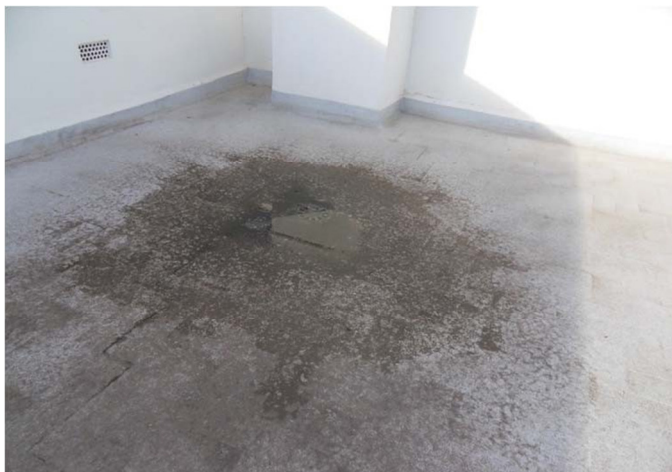
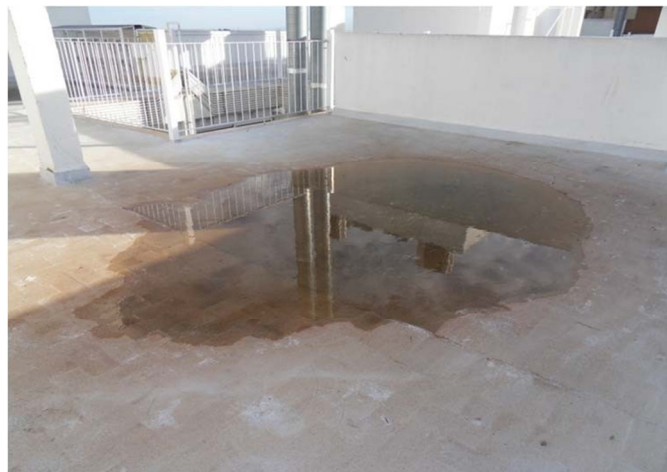
**15**

*Terraza comunitaria.*

*Encharcamientos endesagües.*

*Sumideros atascados, polvo sedimentado, no se realiza  
mantenimiento limpieza periódica.*

*(Importancia ALTA): El agua durmiente y sus sedimentos,  
deterioran la impermeabilización, busca grietas, produce  
enraizamiento de plantas y moho y puede ser causa de  
filtraciones.*

*Además, si se acumula el agua, caerá directamente a los  
patios de luces, ensuciando las paredes del patio, dañando y  
molestando a las terrazas de pisoprimerero.*

*(Corrección): Acordar con el encargado de la limpieza general,  
limpieza de sumideros y barrido de terraza.*

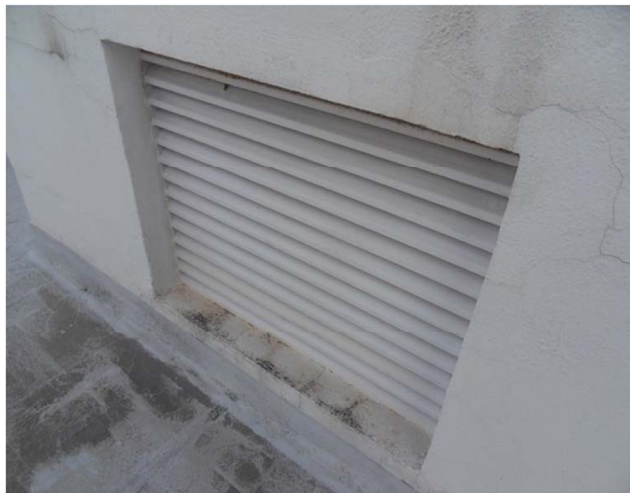
**16**

*Ventilación de escalera encasetón.*

*Repisa exterior manchada.*

*Falta de vierteaguas.*

*(Importancia MEDIA): Además del deterioro por enmohecimiento de la repisa, no tiene pendiente y puede entrar agua al interior por debajo de la rejilla, deteriorando el revestimiento interior de la escalera.*

*(Corrección): Picar la repisa y colocar un vierteaguas de chapa de aluminio, con pendiente mayor del 5% y sellado de la junta con la rejilla con masilla elástica.*

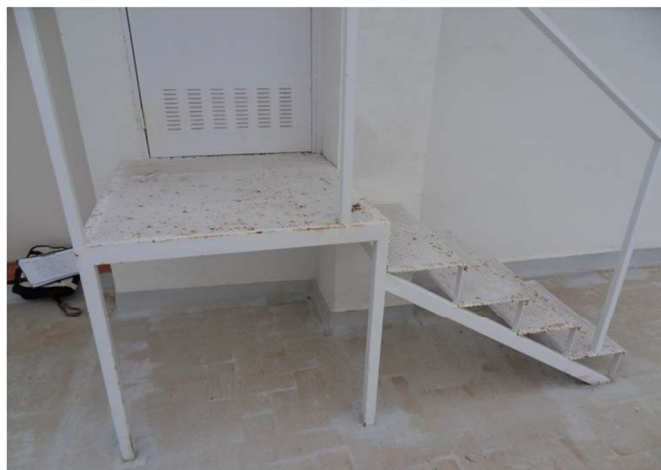
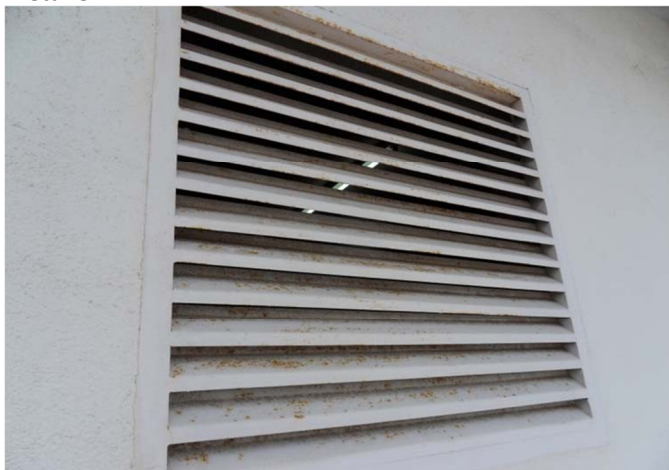
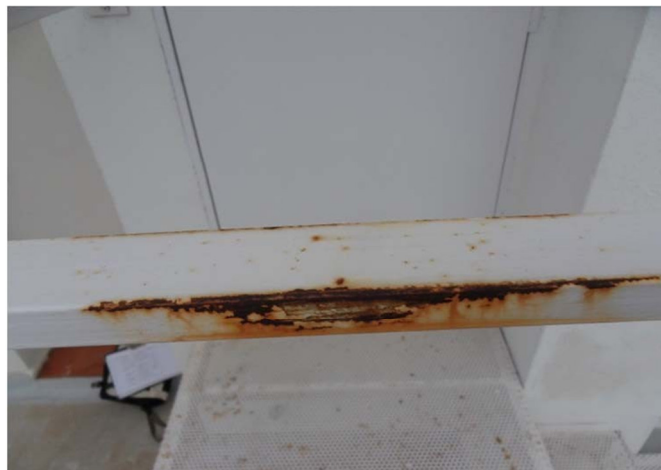
**17**

*Escalera de acceso y rejilla ventilación sala maquinaria ascensor.*

*Oxidaciones puntuales.*

*Pintura envejecida y desgastada.*

*(Importancia MEDIA): Corrosión progresiva, pérdida de consistencia del material.*

*(Corrección): Cepillar, limpiar y pintar con pintura epoxi.*

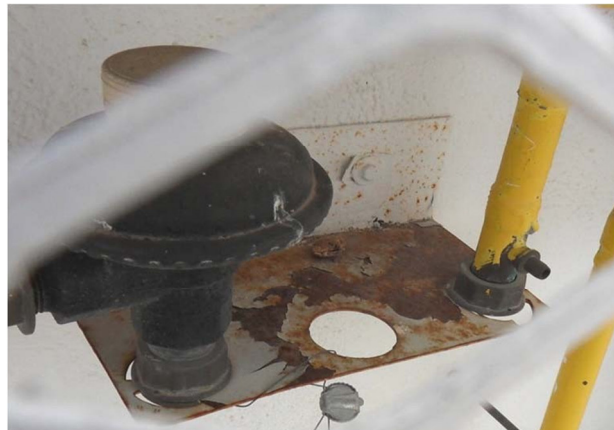
**18**

*Soportes de contadores de gas.*

*Oxidaciones.*

*Pintura floja. Acumulación de humedad en una superficie plana.*

*(Importancia MEDIA): Corrosión progresiva, pérdida de consistencia del material.*

*(Corrección): Cepillar, limpiar y pintar con pintura epoxi.*

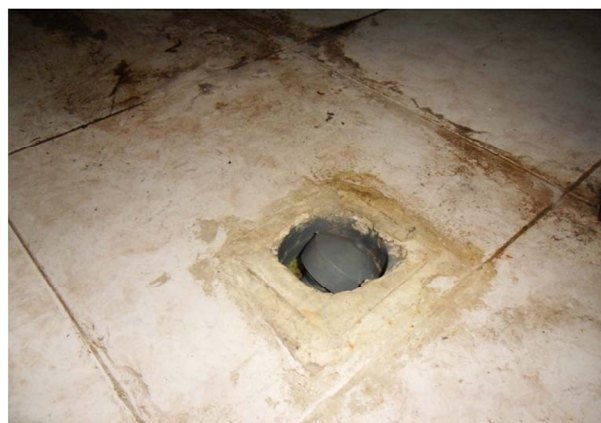
**19**

*Sumidero local de contadores de agua.*

*Sifón desencajado, falta de rejilla protección.*

*Montaje defectuoso.*

*(Importancia MEDIA): Riesgo de emboces por falta de protección. Olores del desagüe por falta de sifón.*

*(Corrección): Atornillar rejilla de protección a la tapa del sifón y montarlo adecuadamente.*

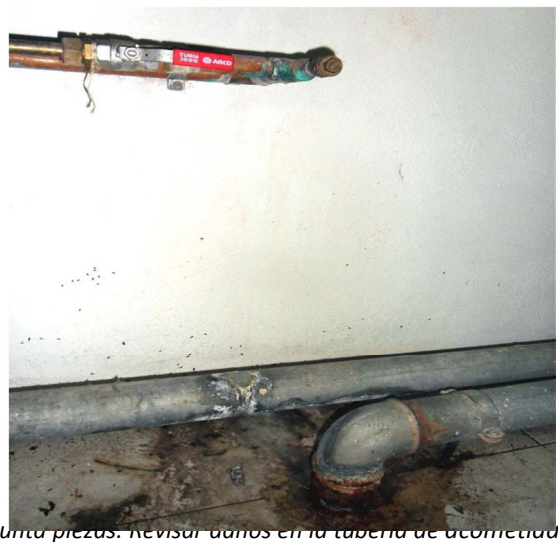
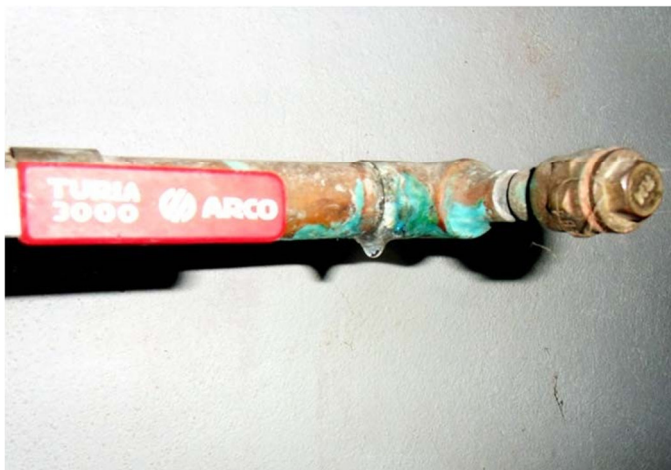
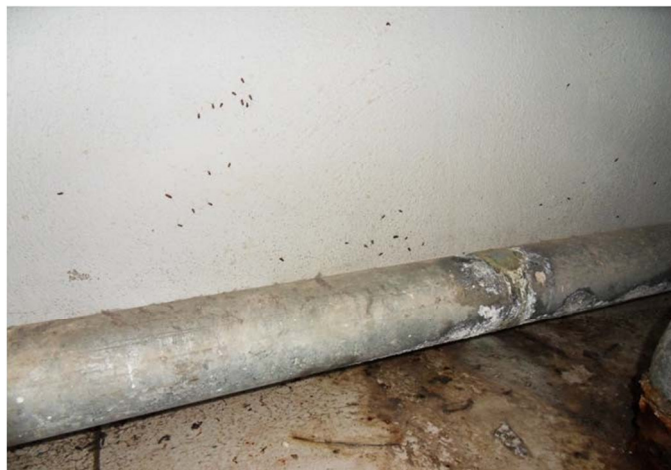
**20**

*Toma de salida contador vivienda 1, sobre la tubería de acometida de agua.*

*Fuga agua, goteo. Corrosión en la tubería acometida. Proliferación de insectos típicos ambientes húmedos.*

*Llave de paso abierta y fallo estanqueidad entre piezas codo y tubería.*

*(Importancia MEDIA): Riesgo de corrosión y fuga de agua en la acometida. Insalubridad del local debido a las mosquitas de humedad, agravado por la suciedad y los acopios del local.*

*(Corrección): Cerrar llave de paso, y comprobar goteo, en su caso sellar junta piezas. Revisar daños en la tubería de acometida, y*

realizar un tratamiento de saneado y protección, para cortar la corrosión.

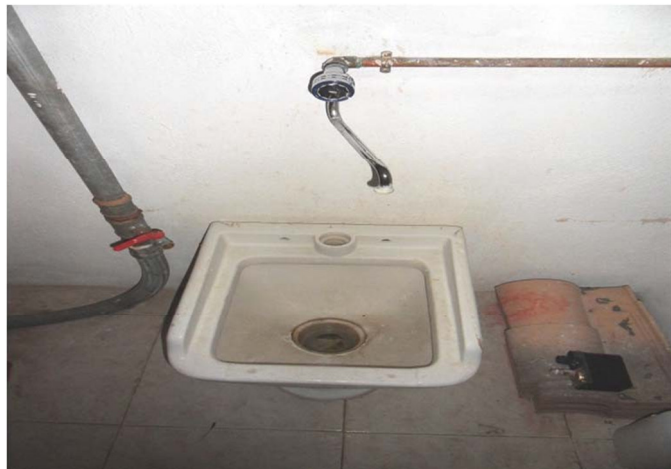
**21**

Vertedero en local de contadores agua.

Falta válvula desagüe.

Montaje defectuoso.

(Importancia MEDIA): Malos olores y riesgo de emboces, aunque la salida al desagüe es de mayor diámetro, necesita válvula y filtro de protección.

(Corrección) : Colocar válvula desagüe con filtro.

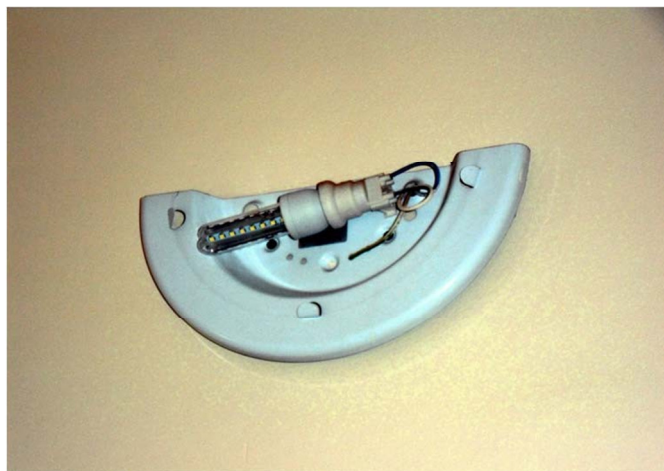
**24**

*Apliques en escalera.*

*Falta de carcasa de vidrio.*

*Rotura o pérdida.*

*(Reparación) : Conseguir cascadas y reponerlas.*

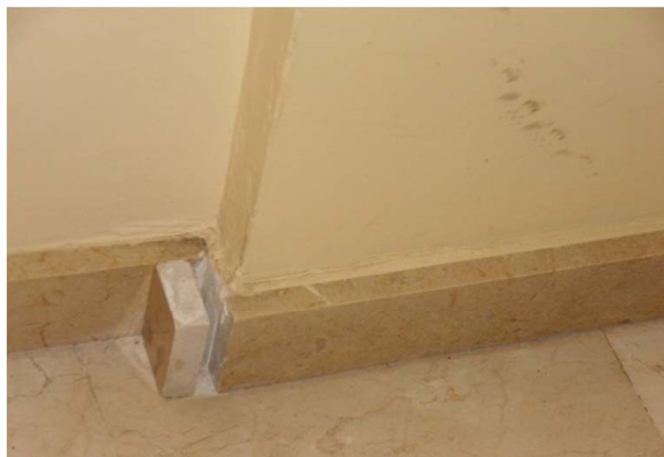
**25**

*Rodapié de mármol.*

*Pieza suelta.*

*Golpe y mal pegado inicial.*

*(Importancia BAJA): Merma estética. Riesgo de pérdida.*

*(Reparación) : Pegarla con adhesivo obra.*

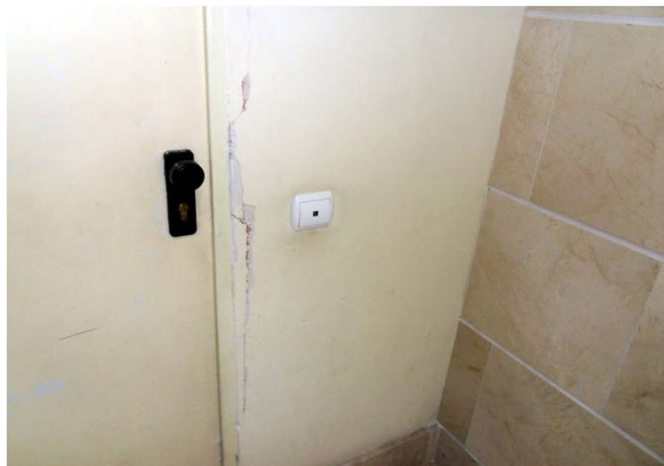
**26**

Enlucido de yeso.

Grieta y desconchados.

Golpes de cierre puerta y deficiente falcado garras.

(Reparación) : Base puente unión y reparación enlucido y pintura.

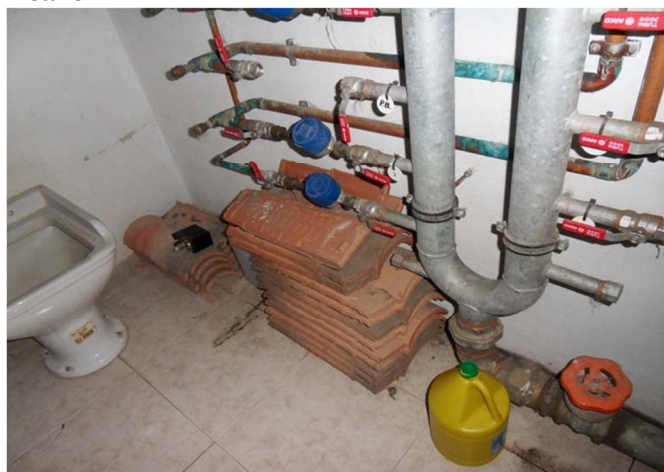
**27**

Local contadores de agua.

Restos materiales de obra, suciedad.

La acumulación de material de obra, dificulta su normal limpieza, unido a fugas de agua.

(Importancia MEDIA): Este local, por lógica es el adecuado y así previsto como cuarto de limpieza, con su vertedero, y debido al espacio ocupado, la suciedad, la humedad y los insectos lo dejan prácticamente inservible, habiéndose ocupado el local de contadores de electricidad que debería no ser utilizado por normativa del REBT.

(Corrección) : Retirar los materiales de obra, y una vez reparadas las fugas, limpiar y sanear y volver a utilizarlo como cuarto de limpieza.
